პროექტის ნომერი: P53118-001 LCIP

ანგარიშგების პერიოდი: ივლისი-დეკემბერი 2022  
N2 სემესტრული ანგარიში

**საქართველო: საცხოვრებლად ვარგისი ქალაქების საინვესტიციო  
პროგრამა თანაბარი განვითარებისთვის**  
**(აზიის განვითარების ბანკის მიერ დაფინანსებული)**

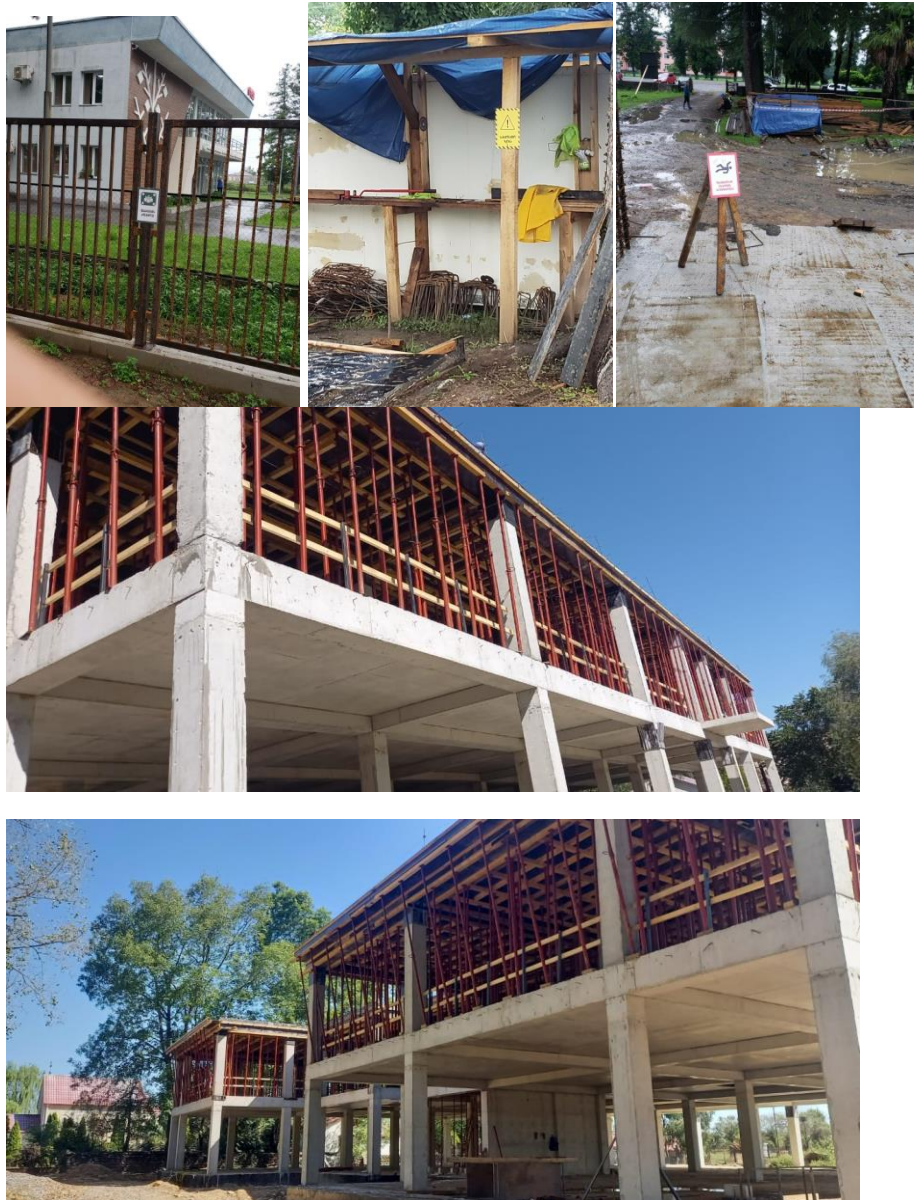
| აღმოჩენილი შეუსაბამოებები | <p>ადგილის შემოღობვა, მესამე მხარის შესასვლელი - საჭიროა ყოველდღიური კონტროლი უკანა მხარეს სიმაღლეზე მუშაობა, სამაშველო ტროსის - ნაკლებობა ნაწილობრივ გაუმჯობესდა, მაგრამ მაინც საჭიროა კონტროლი აწვევის აქტივობები - კონტროლირებადი ღია ჭაბურღილები - დაფარულია, მაგრამ მაინც სჭირდება კონტროლი</p> <p>უსაფრთხოების ბარიერები - ფიქსირებული, მაგრამ არ არის რეგულაციების მიხედვით სამაშველო ტროსის ნაკლებობა - უსაფრთხოების სამაშველო ტროსის ნაკლებობა ღია ლილვები - ნაწილობრივ გაუმჯობესებული, მაგრამ საჭიროებს კონტროლს ღია არა უსაფრთხო თხრილები - ჯერ კიდევ პროგრესშია არა უსაფრთხო ქვიშა-ხრეში - დაფარულია</p> <p>სამშენებლო მასალა არასათანადოდ შენახულია პერსონალური დაცვის აღჭურვილობის ნაკლებობა - ნაწილობრივ გაუმჯობესებული თვითნაკეთი ან/და დაზიანებული კიბეები - ჯერ კიდევ ადგილზეა, არ არის ორგანიზებული ბოლო 3 კვირა</p> <p>უსაფრთხოების ნიშნების ნაკლებობა - ორგანიზებულია ნიშნები მოძრაობის მართვის მიხედვით მენარდე საქმის კურსშია და აგზავნის სამოქმედო გეგმას გაუმჯობესებით, ადგილი მართვადია;</p> <p>კარგი დაკვირვებები</p> |

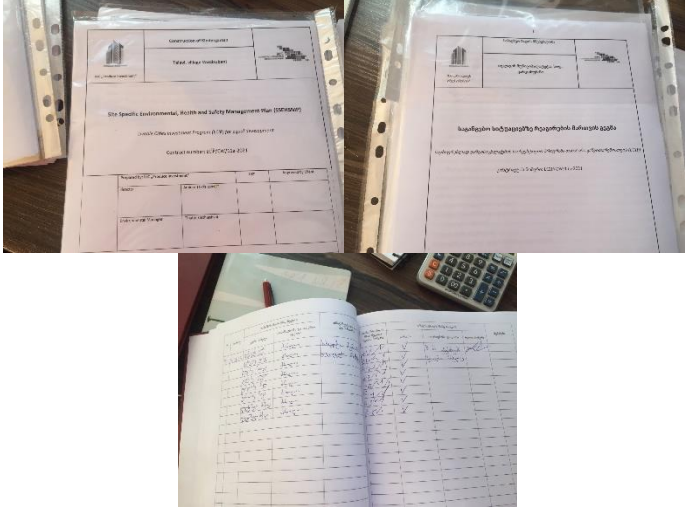
| <p>აღმოჩენილი შეუსაბამოებები</p> | <p>ადგილის შემოღობვა, მესამე მხარის შესასვლელი და მოძრაობის მართვა კარგ მდგომარეობაშია სიმაღლეზე მუშაობა, უსაფრთხოების ბარიერები და სამაშველო ტროსი - გამოვლინდა უსაფრთხოების ღვედების ნაკლებობა და მუშაობა რეგულაციებთან შეუსაბამოდ, მენარდე ბოლო ვიზიტის დროს დაგვირდა, რომ გაუმჯობესდებოდა.</p> <p>ცხელი სამუშაოები - ელექტრო საკაბელო სისტემა - ჯერ კიდევ არ არის ორგანიზებული ღია ჭაბურღილები და ლაქები ფილაზე - მიმდინარეობს, მენარდე მუშაობს ამ საკითხზე, საჭიროებს ყოველდღიურ კონტროლს</p> <p>ხარაჩოები არ არის კარგ მდგომარეობაში. ხარაჩოების კიბეები, ტეგები და მოაჯირები არის უსაფრთხოების სტანდარტების შეუსაბამოებაში და ძალიან სახიფათო სიტუაციაა.</p> <p>სამშენებლო ტერიტორიაზე, ასევე არის თვითნაკეთი კიბეები და პლატფორმები.</p> <p>არ არის უსაფრთხო ქვიშა-ხრეში - საჭიროა კონტროლი მენარდის კომპეტენტური პირის მიერ</p> <p>სამშენებლო მასალა და ნარჩენები არ არის გამიჯნული, ამიტომ არ არის დაგროვილი სამშენებლო ზონაში, არამედ წითელი ხაზების გარეთ;</p> <p>სამშენებლო მასალა არასათანადოდ შენახული</p> <p>პერსონალური დაცვის აღჭურვილობის ნაკლებობა - სჭირდება ყოველდღიური კონტროლი მენარდის HS-ის მიერ</p> <p>უსაფრთხოების ნიშნების ნაკლებობა - სამშენებლო ტერიტორიაზე არ არის საკმარისი უსაფრთხოების და გამაფრთხილებელი ნიშნები.</p> <p>მიიმე ტექნიკა - აკლია შესაბამისი ანგარიშები და საკონტროლო სიები</p> <p>კარგი დაკვირვებები</p> |

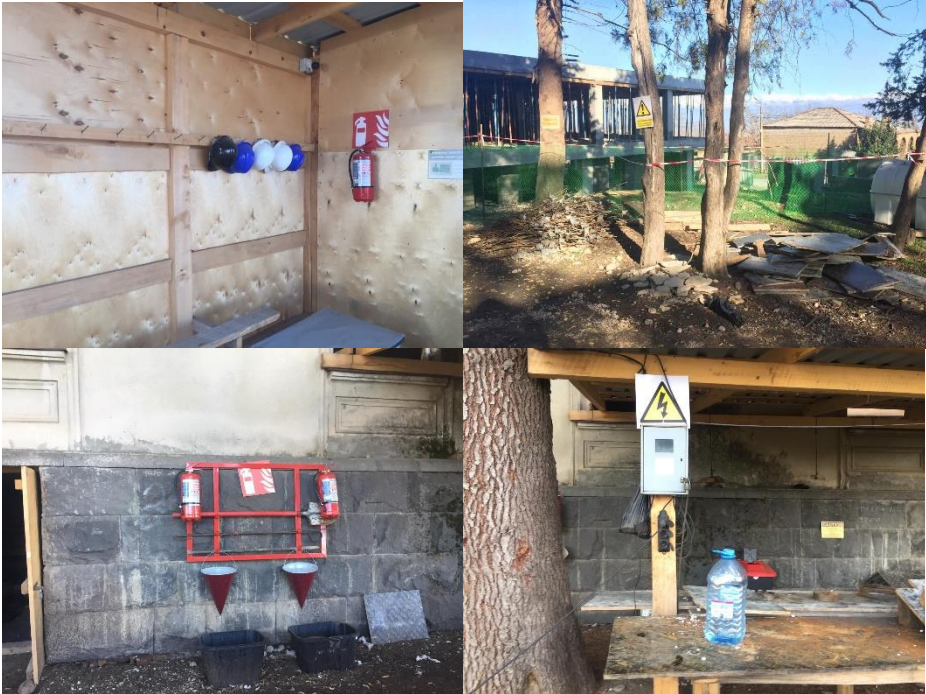
| <p>ადმოჩენილი<br/>შეუსაბამობები</p> | <p>ტერიტორიის შემოღობვა, ტრაფიკის მენეჯმენტი - გაცემულია ინსტრუქციები დასაორგანიზებლად სიმაღლეზე მუშაობა, ბარიერების და სამაშველო ტროსის ნაკლებობა - მენარდე მართავს, მაგრამ ჯერ კიდევ დამუშავების პროცესშია;<br/>ღია ხვრელები - არ არის დაფარული</p> <p>ხარაჩოები - არ არის წარმოდგენილი<br/>ხელნაკეთი კიბეები და პლატფორმები უნდა გაიტანონ სამშენებლო ტერიტორიიდან და შეიცვალოს ახლით.<br/>ღია ლილვები - ჯერ არ არის ამოვსებული<br/>ღია არა უსაფრთხო თხრილები - ჯერ კიდევ პროგრესშია<br/>არა უსაფრთხო ქვიშა-ხრეში - პროგრესშია<br/>სამშენებლო მასალა არასათანადოდ შენახული<br/>პერსონალური დაცვის აღჭურვილობის ნაკლებობა- გაუმჯობესებული<br/>უსაფრთხოების ნიშნების ნაკლებობა - ნაწილობრივ გაუმჯობესებული<br/>ნიშნები მოძრაობის მართვის მიხედვით<br/>არა უსაფრთხო იარაღები - მენარდე აწვდის, მაგრამ უნდა გააკონტროლოს თანამშრომლის მიერ სათანადო გამოყენება, სჭირდება მეტი ტრენინგის ჩატარება;</p> <p>კარგი დაკვირვებები</p> |

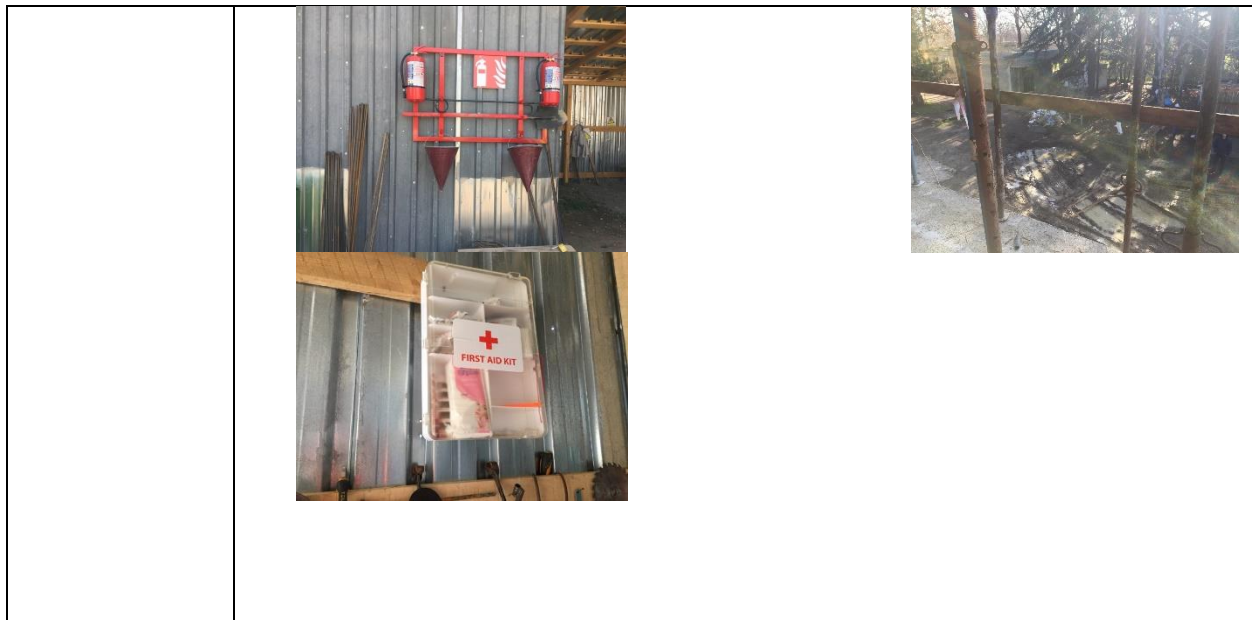
| აღმოჩენილი შეუსაბამობები | ადგილის შემოღობვა, მესამე მხარის შემოსასვლელი - კარგი მდგომარეობა<br>სიმაღლეზე მუშაობა, სამაშველო ტროსის - ნაკლებობა ნაწილობრივ გაუმჯობესდა, მაგრამ მაინც საჭიროა კონტროლი აწვევის აქტივობები - კონტროლირებადი<br>ღია ჭაბურღილები - დაფარულია, მაგრამ მაინც სჭირდება კონტროლი<br>უსაფრთხოების ბარიერები - ფიქსირებული, მაგრამ არ არის რეგულაციების მიხედვით<br>სამაშველო ტროსის ნაკლებობა - უსაფრთხოების სამაშველო ტროსის ნაკლებობა<br>ღია ლილვები - ნაწილობრივ გაუმჯობესებული, მაგრამ საჭიროებს კონტროლს<br>ღია არა უსაფრთხო თხრილები - ნაწილობრივ გაუმჯობესებული<br>არა უსაფრთხო ქვიშა-ხრეში- პროგრესშია<br>სამშენებლო მასალა არასათანადოდ შენახული<br>პერსონალური დაცვის აღჭურვილობის ნაკლებობა - რამდენჯერმე დაფიქსირდა, პერსონალი არ იყენებდა პერსონალური დაცვის აღჭურვილობას<br>თვითნაკეთი ან/და დაზიანებული კიბეები - ჯერ კიდევ ადგილზეა, არ არის ორგანიზებული<br>უსაფრთხოების ნიშნების ნაკლებობა - ნაწილობრივ გაუმჯობესებული<br>ნიშნები მოძრაობის მართვის მიხედვით<br>ავარიული გასასვლელები - არ არის კარგ მდგომარეობაში<br>ელექტრული მავთულები მოძრაობის ადგილებზე სამშენებლო მოედანზე.<br><br>კარგი დაკვირვებები |

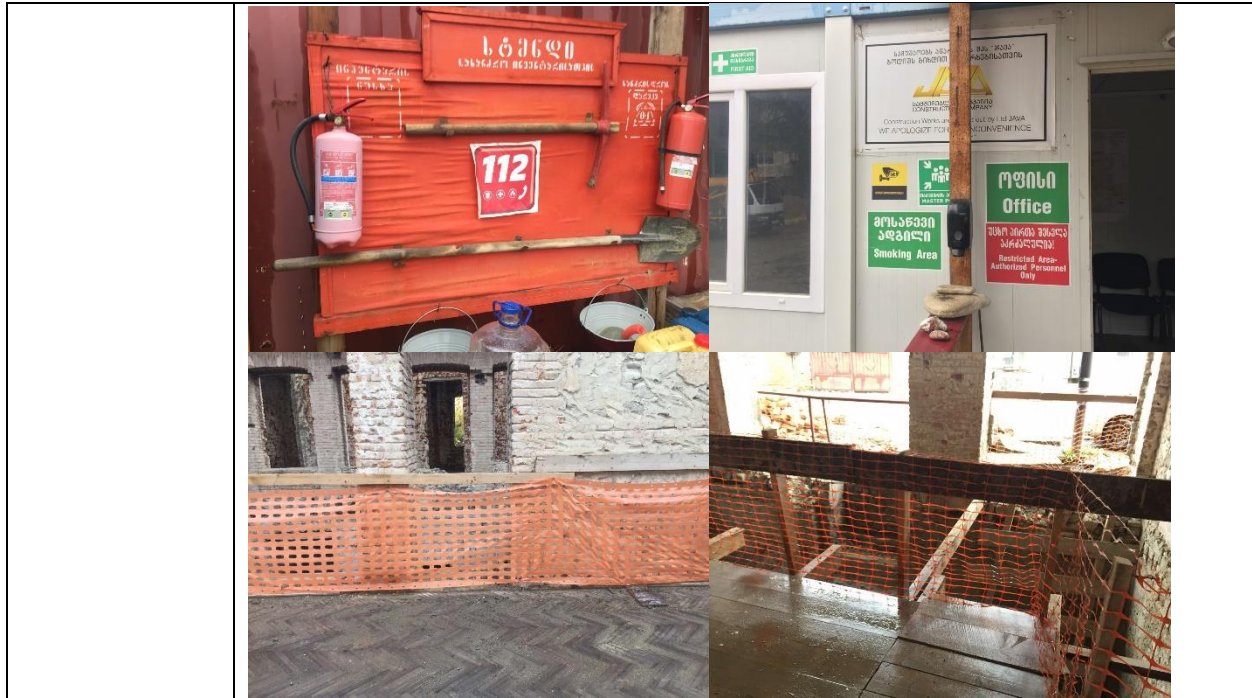
| აღმოჩენილი შეუსაბამობები | <p>ტერიტორიის შემოღობვა - არ არის მთლიანად შემოღობილი ტერიტორია სიმაღლეზე მუშაობისას დამცავი ბარიერები ფიქსირდება ზოგიერთ ადგილზე, მაგრამ არ არის რეგულაციის მიხედვით,<br/> არ არის სამშენებლო ტროსები<br/> მოხილული ხარაჩოების სრული ნაკრები არ არის, აღმოჩენილია თვითნაკეთი ხარაჩოები - მიცემულია ინსტრუქცია ორგანიზებისათვის რეკომენდაციების შესაბამისად<br/> ბასრი საგნები - პროგრესშია<br/> თანამშრომელი იყენებს თვითნაკეთ და არა ორგანიზებულ კიბეს. ღია არა უსაფრთხო თხრილები - სჭირდება შესაბამისი ბარიერები<br/> არ არის უსაფრთხო ქვიშა-ხრეში<br/> სამშენებლო მასალა და ნარჩენები გამოჯნულია ერთმანეთისგან<br/> სამშენებლო მასალა არასათანადოდ შენახული<br/> პერსონალური დაცვის აღჭურვილობა - შეინიშნება პერსონალი, რომელიც არ იყენებს პერსონალური დაცვის აღჭურვილობას<br/> თვითნაკეთი ან/და დაზიანებული კიბეები - ჯერ კიდევ არ არის ორგანიზებული<br/> თვითნაკეთი ან/და დაზიანებული ხარაჩოები - ჯერ კიდევ არ არის ორგანიზებული<br/> ორგანიზებული სასადილო და გამოსაცვლელი ოთახი<br/> მძიმე ტექნიკა - შესაბამისი ანგარიშები და საკონტროლო სიები კარგ მდგომარეობაშია<br/> სახანძრო სტენდი, ჩამქრობი, პირველადი დახმარების ნაკრები - ყველა ლოკაციაზე არის კარგ მდგომარეობაში<br/> ავარიული გასასვლელები - ყველა ლოკაციაზე არის კარგ მდგომარეობაში<br/> სამშენებლო ტერიტორიაზე განთავსებულია საკმარისი რაოდენობის გამაფრთხილებელი, საგანგებო, ამკრძალავი და საჩვენებელი ნიშნები შესაბამისი ფერებით. ნიშნებზე განთავსებული ინფორმაცია ადვილად იკითხება, ნიშნები განთავსებულია შესაბამის ადგილებზე.</p> <p>კარგი დაკვირვებები</p> |
