პროექტის ნომერი: P53118-001 LCIP

ანგარიშგების პერიოდი: ივლისი-დეკემბერი 2022  
N2 სემესტრული ანგარიში

**საქართველო: საცხოვრებლად ვარგისი ქალაქების საინვესტიციო  
პროგრამა თანაბარი განვითარებისთვის**  
**(აზიის განვითარების ბანკის მიერ დაფინანსებული)**

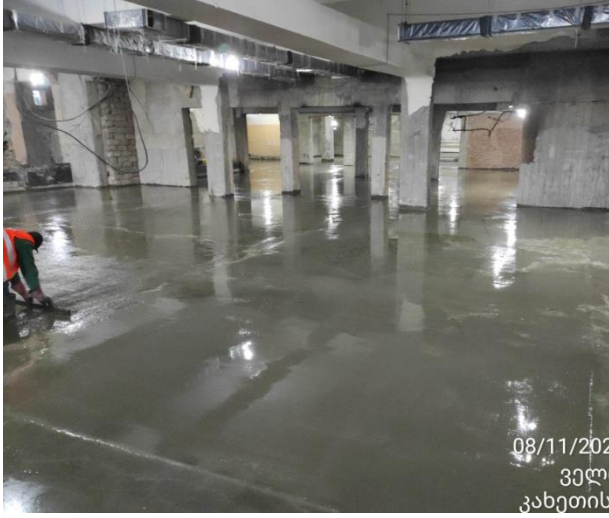
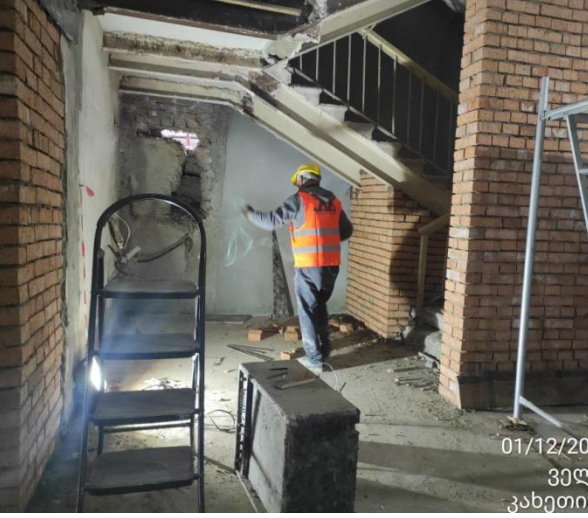
შენიშვნა - # 21

| <p>დაარმატურებული ბეტონის ფილის მოწყობა</p> | <p>კედლების მოწყობა აგურით</p> |

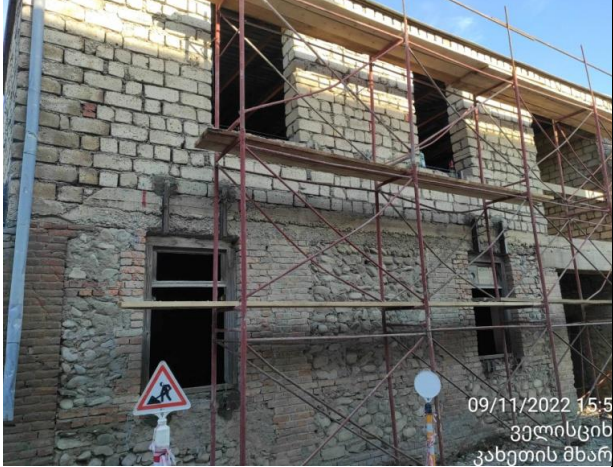
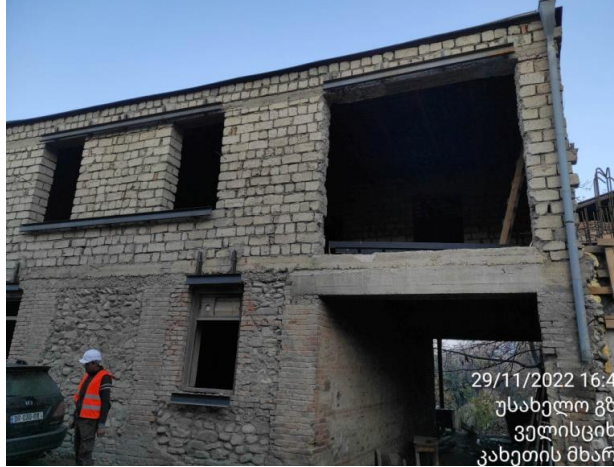
შენიშვნა # 22

| <p>ფასადების გამაგრება ლითონის ელემენტებით</p> | <p>ჩარჩოების კონსტრუქციები</p> |

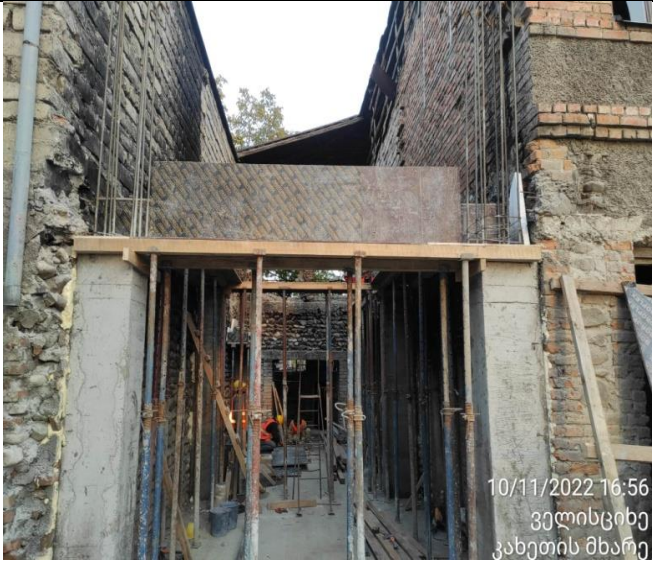
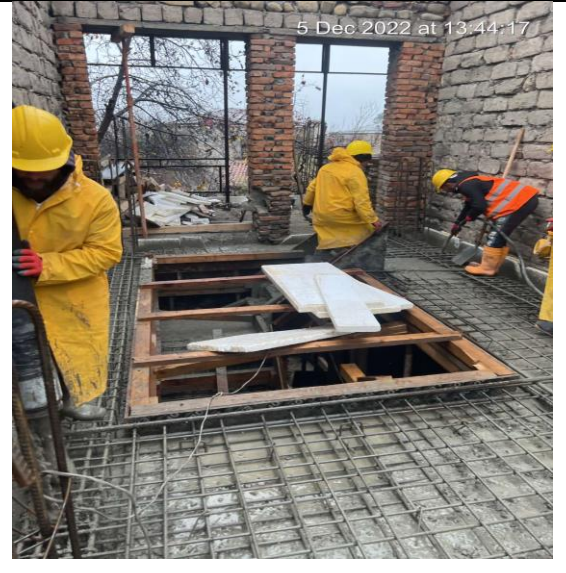
შენიშვნები - # 23- 24

| <p>კოჭების ყალიბების მოწყობა</p> | <p>დაარმატურებული ბეტონის მოწყობა ფილებისთვის</p> |

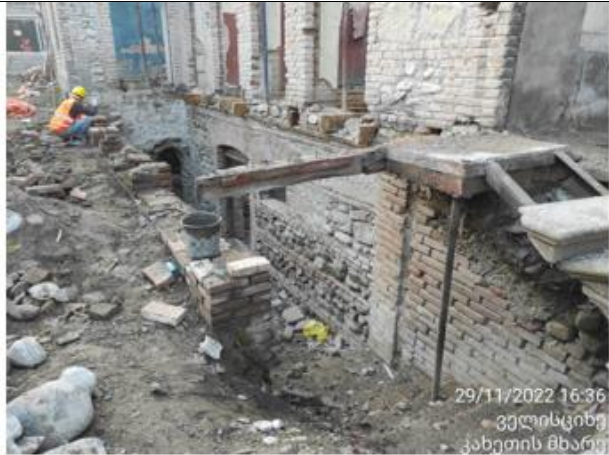
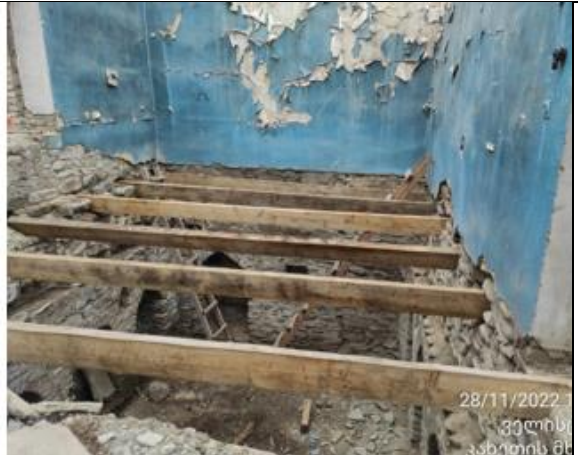
შენიშვნა - # 26

| <p>ხის კოჭების მოწყობა</p> | |

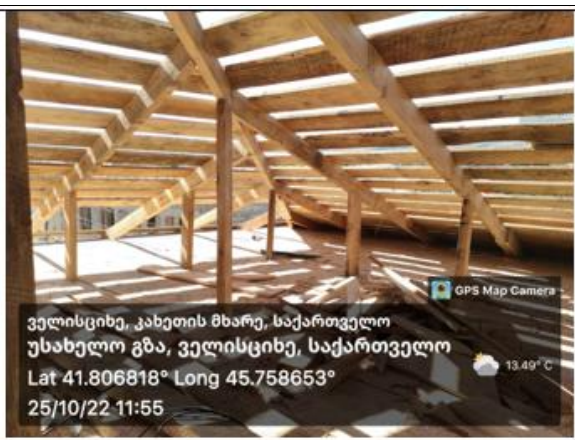
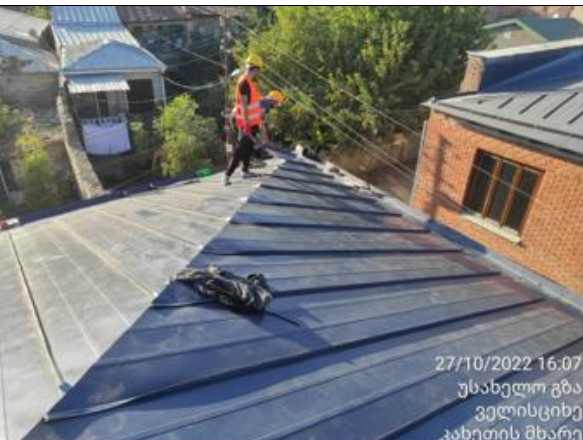
შენიშვნა - # 29

| <p>ხის მასალის მოწყობა სახურავისთვის</p> | <p>თუნუქის ფურცლების მოწყობა სახურავისთვის</p> |

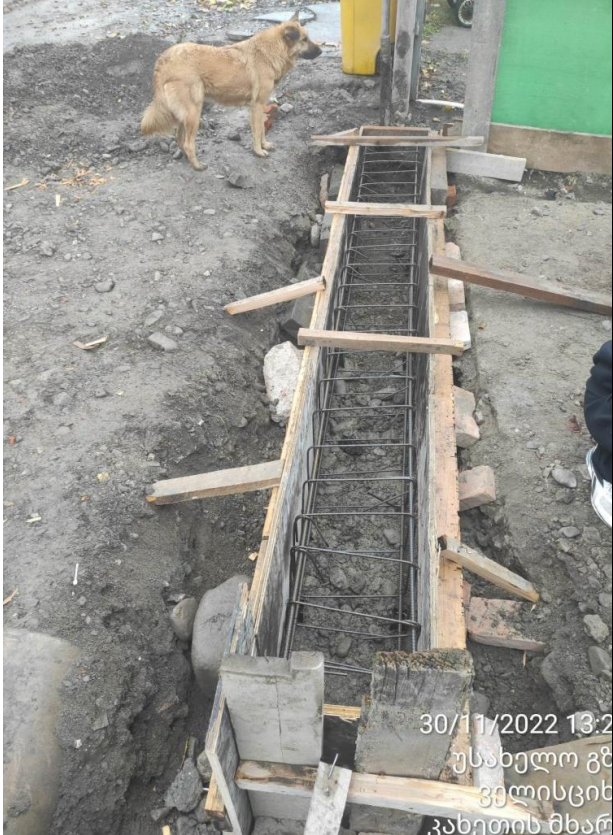
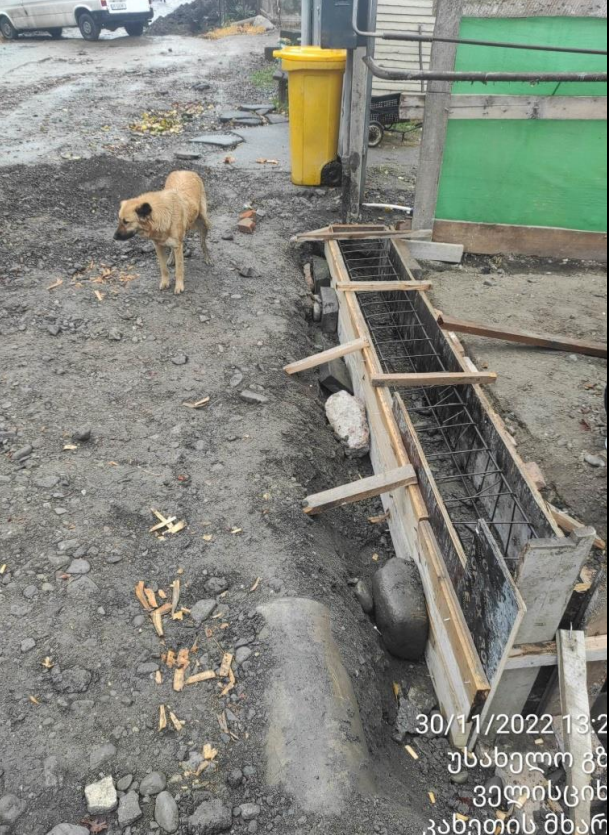
შენიშვნა - # 30

| <p>ქამრის საძირკვლის არმატურის და ყალიბის მოწყობა</p> | <p>ქამრის საძირკვლის არმატურის და ყალიბის მოწყობა</p> |

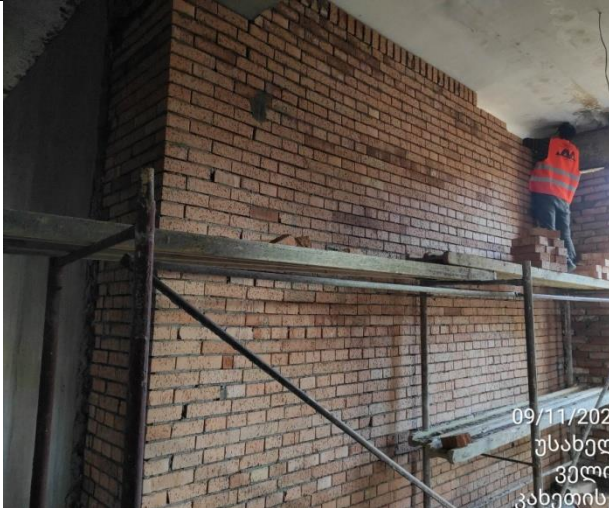
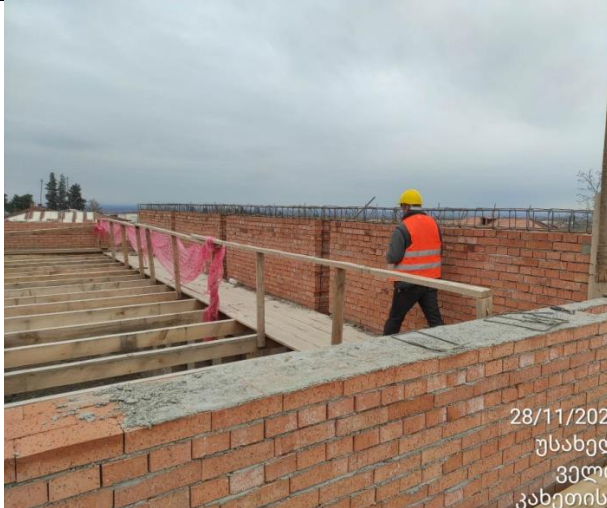
შენიშვნა - # 44

| <p>კედლების მოწყობა აგურით</p> | <p>არმატურის და ყალიბის მოწყობა ქამრისთვის</p> |

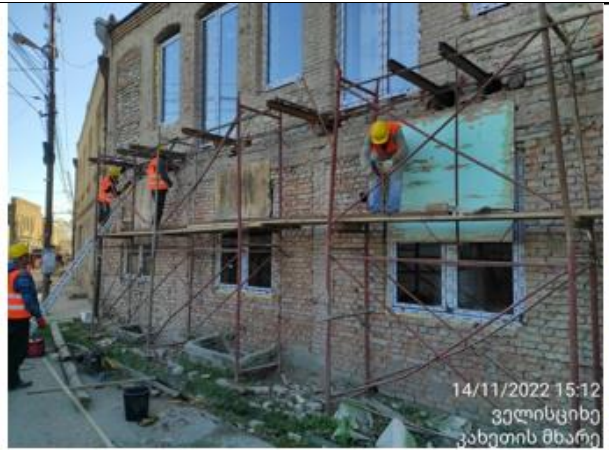
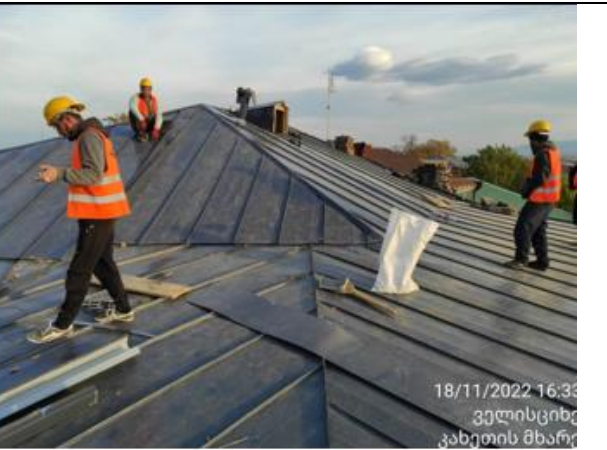
შენიშვნა - # 47

| <p>ფასადის მოსაპირკეთებელი ხარაჩოების მოწყობა</p> | <p>თუჩუქის ფურცლების მოწყობა სახურავისთვის</p> |

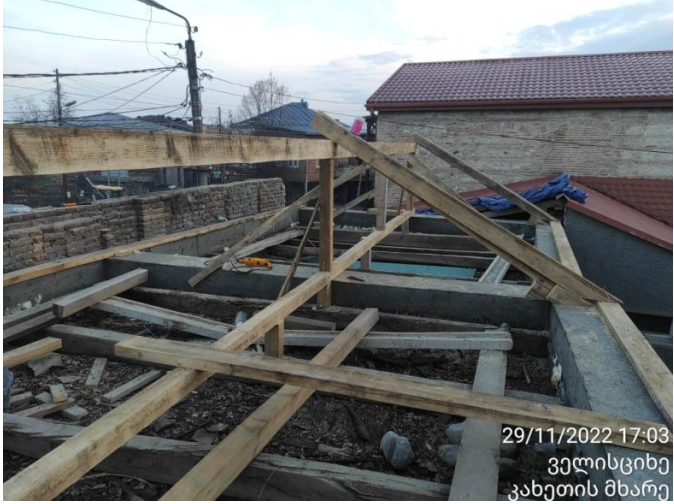
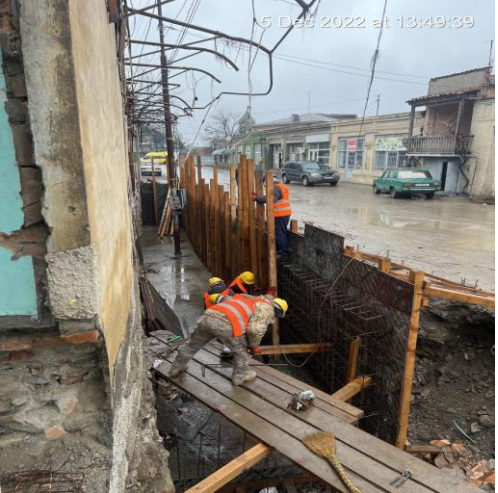
შენიშვნა - # 48

| <p>ხის კონსტრუქციის მოწყობა სახურავისთვის</p> | <p>ყალიბის მოწყობა</p> |

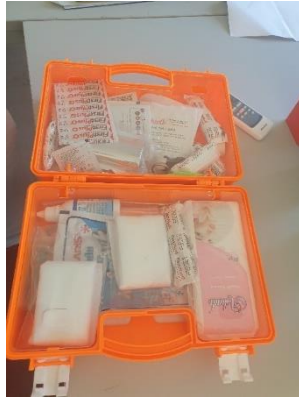
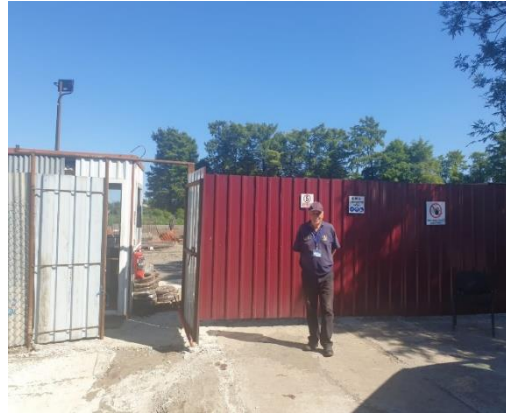
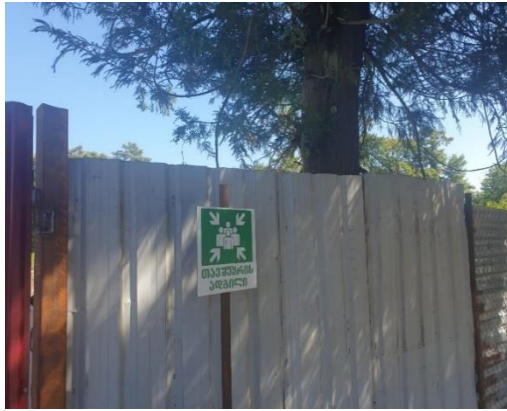
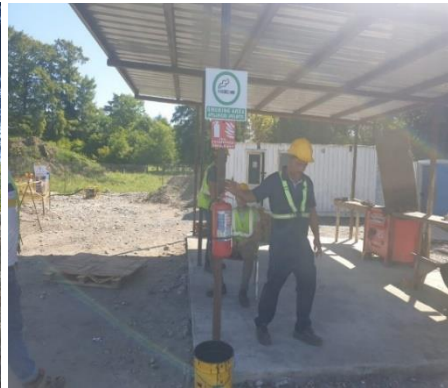
| <p>აღმოჩენილი შეუსაბამობები</p> | <p>ადგილის შემოღობვა - საჭიროა კონტროლი უკანა მხარეს<br/> მესამე მხარის კონტროლი - კონტროლის ქვეშაა<br/> სიმაღლეზე მუშაობა - გამოვლინდა უსაფრთხოების ღვედების ნაკლებობა და მუშაობა რეგულაციებთან შეუსაბამოდ<br/> აწევის აქტივობები - კონტროლის ქვეშაა<br/> ცხელი სამუშაოები - ელექტრო საკაბელო სისტემა<br/> ღია ჭაბურღილები - დაფარულია, მაგრამ მაინც სჭირდება კონტროლი<br/> უსაფრთხოების ბარიერები - ფიქსირებული, მაგრამ არ არის რეგულაციების მიხედვით<br/> სამაშველო ტროსის ნაკლებობა - უსაფრთხოების სამაშველო ტროსის ნაკლებობა<br/> მოხილური ხარაჩოების სრული ნაკრები არ არის<br/> ღია ლილვები - ნაწილობრივ გაუმჯობესებული, მაგრამ საჭიროებს კონტროლს<br/> ღია არა უსაფრთხო თხრილები - ჯერ კიდევ პროგრესშია<br/> არა უსაფრთხო ქვიშა-ხრეში - დაფარულია<br/> სამშენებლო მასალა არასათანადოდ შენახული<br/> პერსონალური დაცვის აღჭურვილობის ნაკლებობა - ნაწილობრივ გაუმჯობესებული<br/> თვითნაკეთი ან/და დაზიანებული კიბეები - ჯერ კიდევ ადგილზეა, არ არის ორგანიზებული<br/> თვითნაკეთი ან/და დაზიანებული ხარაჩოები - ჯერ კიდევ ადგილზეა, არ არის ორგანიზებული<br/> უსაფრთხოების ნიშნების ნაკლებობა - ორგანიზებულია<br/> ნიშნები მოძრაობის მართვის მიხედვით<br/> <br/> კარგი დაკვირვებები</p> |

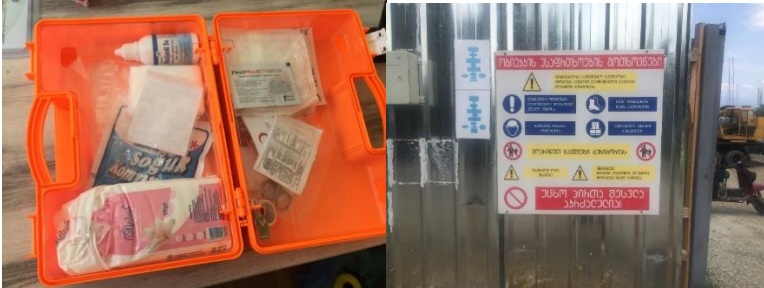
სურ. 1

| <p>აღმოჩენილი შეუსაბამობები</p> | <p>ტერიტორიის შემოღობვა, ტრაფიკის მენეჯმენტი მართავდა იმ პერიოდის განმავლობაში, როცა ღია ადგილები გამოვლინდა, მაგრამ მენარდემ დახურა აღნიშნული საკითხი და გალავნის სამშენებლო ტერიტორია;</p> <p>სიმაღლეზე მუშაობა, აწევის სამუშაოები, უსაფრთხოების ბარიერები და სამაშველო ტროსი - შენობის მე-2 სართულზე არ არის საკმარისი დამცავი ბარიერები და სამაშველო ტროსი ცხელი სამუშაოები - ელექტრო საკაბელო სისტემა მართავდა, ნაწილობრივ გაუმჯობესებულია;</p> <p>ღია ჭაბურღილები დაფარულია, მაგრამ მაინც სჭირდება კონტროლი;</p> <p>მოზილური ხარაჩოების სრული კომპლექტი არ არის - მენარდე აწვდის ხარაჩოებს, მაგრამ მუშაობისას საჭიროა თანამშრომლის კონტროლი და შემოწმება ყოველ 7 დღეში;</p> <p>აღჭურვილობა და ხელსაწყოები ადგილზე - მენარდე მართავს</p> <p>ღია არაუსაფრთხო თხრილები, არაუსაფრთხო ქვიშა-ხრეში ნაწილობრივ გაუმჯობესებული და არასათანადოდ დაწყობილი გასაგზავნად - ნაწილობრივ გაუმჯობესებული, მენარდე იყო ინფორმირებული;</p> <p>პერსონალური დაცვის აღჭურვილობის ნაკლებობა - რამდენჯერმე დაფიქსირდა შედუღების სამუშაოები დამცავი სახის ფარის გარეშე.</p> <p>თვითნაკეთი ან/და დაზიანებული კიბეები და ხარაჩოები არ გაუმჯობესებულა.</p> <p>არაორგანიზებული სასადილო და გამოსაცვლელი ოთახი - ორგანიზებული</p> <p>კარგი დაკვირვებები</p> <div data-bbox="430 1518 1190 1803"> </div> |

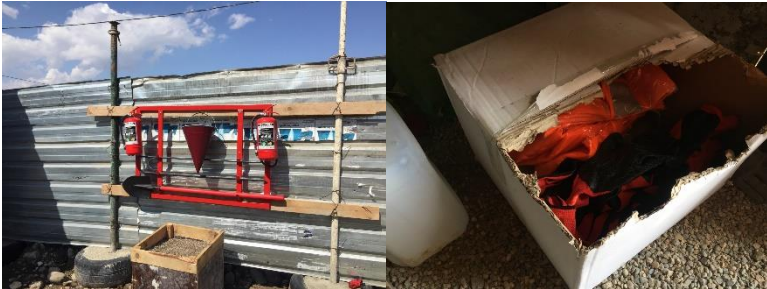
| ადმოჩენილი<br>შეუსაბამოებები | <p>ადგილის შემოღობვა - სრულად შემოღობილი.<br/> მესამე მხარის კონტროლი - ძირითადი წვდომა კონტროლირებადი<br/> სიმაღლეზე მუშაობა - არ მიმდინარეობს<br/> ცხელი სამუშაოები - ელექტრო საკაბელო სისტემა მართვადია ღია ჭაბურღილები - ნაწილობრივ გაუმჯობესებულია<br/> უსაფრთხოების ბარიერები, სამაშველო ტროსი, ხარაჩოები - არ არის წარმოდგენილი<br/> არა უსაფრთხო ქვიშა-ხრეში - ნაწილობრივ გაუმჯობესებული -<br/> სამშენებლო მასალა არასათანადოდ შენახული<br/> პერსონალური დაცვის აღჭურვილობის ნაკლებობა - კარგი მდგომარეობა<br/> არარეგანიზებული სასადილო და გამოსაცვლელი ოთახი - ნაწილობრივ გაუმჯობესებული<br/> უსაფრთხოების ნიშნების ნაკლებობა - სამშენებლო ტერიტორიაზე განთავსებულია საკმარისი რაოდენობის გამაფრთხილებელი, საგანგებო, ამკრძალავი და საჩვენებელი ნიშნები შესაბამისი ფერებით. ნიშნებზე განთავსებული ინფორმაცია ადვილად იკითხება, ნიშნები განთავსებულია შესაბამის ადგილებზე.<br/> მძიმე ტექნიკა - წარმოდგენილი<br/> ღია ხვრელები - კარგი მდგომარეობა, მაგრამ საჭიროებს კონტროლს</p> <p>კარგი დაკვირვებები</p> <div data-bbox="430 758 1193 1045"> </div> |

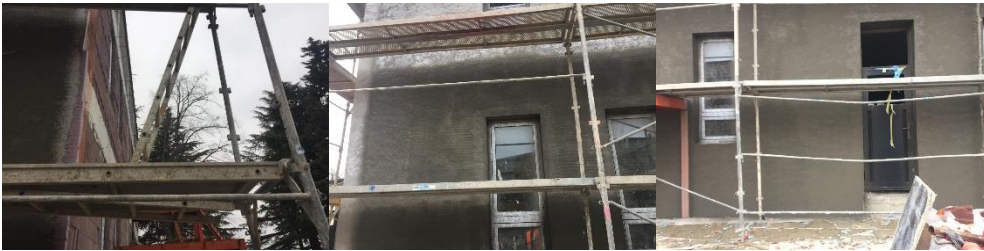
| <p>აღმოჩენილი შეუსაბამოებები</p> | <p>ადგილის შემოღობვა, მესამე მხარის შესასვლელი და მოძრაობის მართვა კარგ მდგომარეობაშია სიმაღლეზე მუშაობა, უსაფრთხოების ბარიერები და სამაშველო ტროსი - გამოვლინდა უსაფრთხოების ღვედების ნაკლებობა და მუშაობა რეგულაციებთან შეუსაბამოდ, მენარდე ბოლო ვიზიტის დროს დაგვირდა, რომ გაუმჯობესდებოდა.</p> <p>ცხელი სამუშაოები - ელექტრო საკაბელო სისტემა - ჯერ კიდევ არ არის ორგანიზებული ღია ჭაბურღილები და ლაქები ფილაზე - მიმდინარეობს, მენარდე მუშაობს ამ საკითხზე, საჭიროებს ყოველდღიურ კონტროლს</p> <p>ხარაჩოები არ არის კარგ მდგომარეობაში. ხარაჩოების კიბეები, ტეგები და მოაჯირები არის უსაფრთხოების სტანდარტების შეუსაბამოებაში და ძალიან სახიფათო სიტუაციაა.</p> <p>სამშენებლო ტერიტორიაზე, ასევე არის თვითნაკეთი კიბეები და პლატფორმები.</p> <p>არ არის უსაფრთხო ქვიშა-ხრეში - საჭიროა კონტროლი მენარდის კომპეტენტური პირის მიერ</p> <p>სამშენებლო მასალა და ნარჩენები არ არის გამიჯნული, ამიტომ არ არის დაგროვილი სამშენებლო ზონაში, არამედ წითელი ხაზების გარეთ;</p> <p>სამშენებლო მასალა არასათანადოდ შენახული</p> <p>პერსონალური დაცვის აღჭურვილობის ნაკლებობა - სჭირდება ყოველდღიური კონტროლი მენარდის HS-ის მიერ</p> <p>უსაფრთხოების ნიშნების ნაკლებობა - სამშენებლო ტერიტორიაზე არ არის საკმარისი უსაფრთხოების და გამაფრთხილებელი ნიშნები.</p> <p>მიიმე ტექნიკა - აკლია შესაბამისი ანგარიშები და საკონტროლო სიები</p> <p>კარგი დაკვირვებები</p> |

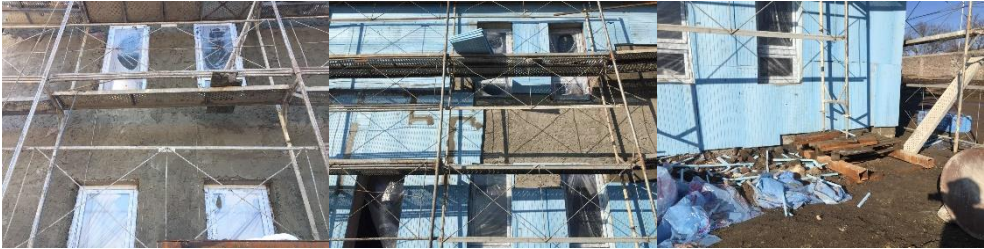
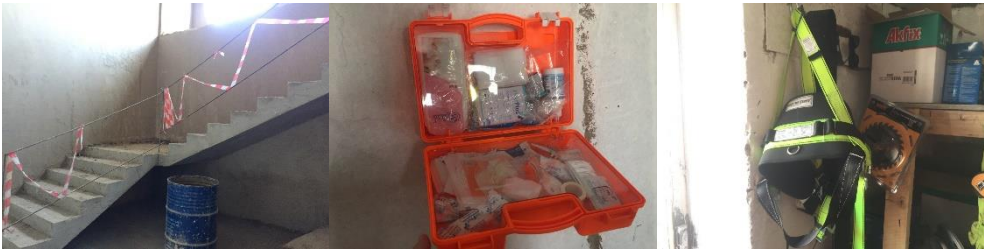
| აღმოჩენილი შეუსაბამოებები | ადგილის შემოღობვა, მესამე მხარის შესასვლელი და მოძრაობის მართვა - ნაწილობრივ გაუმჯობესებული<br>სიმაღლეზე მუშაობა - გამოვლინდა უსაფრთხოების ღვედების ნაკლებობა და მუშაობა რეგულაციებთან შეუსაბამოდ<br>აწევის აქტივობები - კონტროლის ქვეშაა<br>ღია ხვრელები - არ არის დამცავი საფარი, ბარიკადები და ნიშნები. |

| | <p>უსაფრთხოების ბარიერები - საჭიროებს მუდმივ კონტროლს<br/> არ არის ტეგიერების სისტემა, კიბეები, მოაჯირები და ფიცარნაგები. იატაკი არ არის დასრულებული. ხარაჩო არის უსაფრთხოების სტანდარტთან შეუსაბამოაში, ძალიან სახიფათო სიტუაციაა. მენარდემ უნდა ააგოს სათანადოდ მოწყობილი ხარაჩოები პროექტის უსაფრთხოების დებულების შესაბამისობისა და შრომის ჯანმრთელობისა და უსაფრთხოების შესახებ საქართველოს ორგანული კანონის შესაბამისად.</p> <p>არ არის უსაფრთხო ქვიშა-ხრეში<br/> სამშენებლო მასალა არასათანადოდ შენახული<br/> პერსონალური დაცვის აღჭურვილობის ნაკლებობა – ნაწილობრივ გაუმჯობესებული<br/> თვითნაკეთი ან/და დაზიანებული კიბეები - ჯერ კიდევ ადგილზეა, არ არის ორგანიზებული<br/> თვითნაკეთი ან/და დაზიანებული პლატფორმები - ჯერ კიდევ ადგილზეა, არ არის ორგანიზებული<br/> არაორგანიზებული სასადილო და გამოსაცვლელი ოთახი<br/> უსაფრთხოების ნიშნების ნაკლებობა - არასაკმარისი</p> <p>კარგი დაკვირვებები</p> |

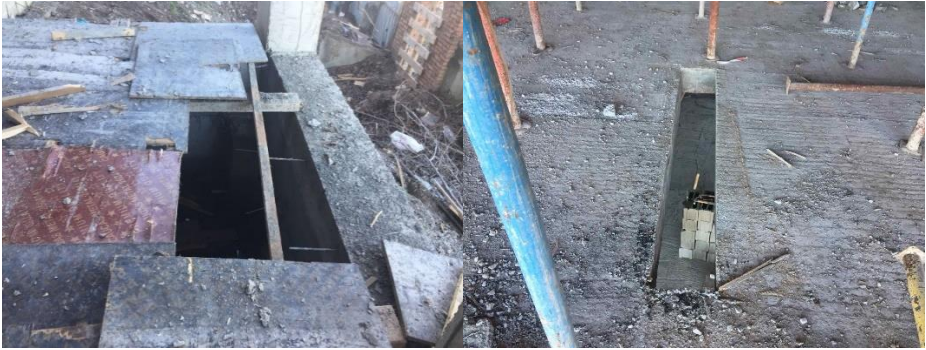
| <p>ადმოჩენილი<br/>შეუსაბამობები</p> | <p>ტერიტორიის შემოღობვა, ტრაფიკის მენეჯმენტი - გაცემულია ინსტრუქციები დასაორგანიზებლად სიმაღლეზე მუშაობა, ბარიერების და სამაშველო ტროსის ნაკლებობა - მენარდე მართავს, მაგრამ ჯერ კიდევ დამუშავების პროცესშია;<br/>ღია ხვრელები - არ არის დაფარული</p> <p>ხარაჩოები - არ არის წარმოდგენილი<br/>ხელნაკეთი კიბეები და პლატფორმები უნდა გაიტანონ სამშენებლო ტერიტორიიდან და შეიცვალოს ახლით.<br/>ღია ლილვები - ჯერ არ არის ამოვსებული<br/>ღია არა უსაფრთხო თხრილები - ჯერ კიდევ პროგრესშია<br/>არა უსაფრთხო ქვიშა-ხრეში - პროგრესშია<br/>სამშენებლო მასალა არასათანადოდ შენახული<br/>პერსონალური დაცვის აღჭურვილობის ნაკლებობა- გაუმჯობესებული<br/>უსაფრთხოების ნიშნების ნაკლებობა - ნაწილობრივ გაუმჯობესებული<br/>ნიშნები მოძრაობის მართვის მიხედვით<br/>არა უსაფრთხო იარაღები - მენარდე აწვდის, მაგრამ უნდა გააკონტროლოს თანამშრომლის მიერ სათანადო გამოყენება, სჭირდება მეტი ტრენინგის ჩატარება;</p> <p>კარგი დაკვირვებები</p> |
