ნახევარწლიანი გარემოსდაცვითი მონიტორინგის ანგარიში

სესხის ნომერი: 2879-GEO
2880-GEO (SF)

ანგარიშგების პერიოდი: იანვარი – ივნისი, 2015

**საქართველო: საქართველოს მდგრადი ურბანული
ტრანსპორტის საინვესტიციო პროგრამა, ტრანში 2**

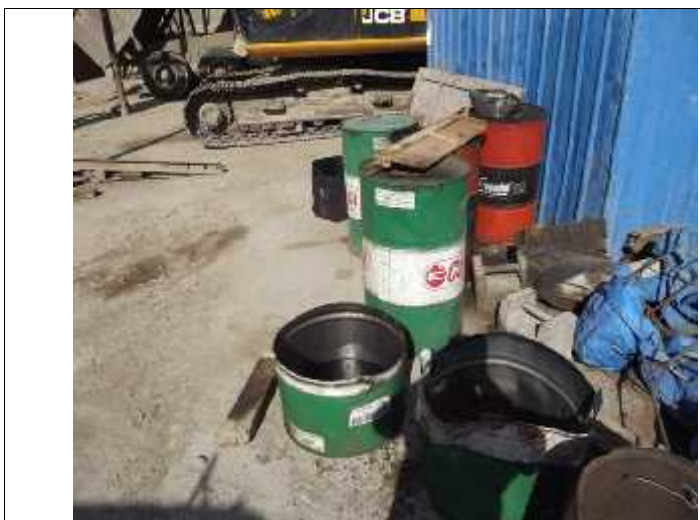
სამშენებლო ბანაკი
ნავთობროდუქტების განთავსება სადგარების
გარეშე

MDF -ისა და ზედამხედველი კომპანიისაგან კონტრაქტორს რამოდენიმეჯერ მკაცრად მოეთხოვა დაეყენებინა მეორადი შემაკავებელი კონტეინერები ყველა იმ მოწყობილობის ქვეშ, რომელიც სახიფათო მასალებსა და სითხეებს შეიცავს. საზედამხედველო კომპანია "Dowha"-მ მათ გაუგზავნა ოფიციალური წერილობითი გაფრთხილება, რომელიც დათარიღებულია 2015 წლის 23 ივნისით, რომლითაც იგი კონტრაქტორს ატყობინებს, რომ შემდეგი შუალედური გადახდის სერტიფიკატიდან გამოუქვითავს 74, 400 ლარს, იმ შემთხვევაში, თუ დაბინძურების პრევენციის საკითხი არ გაუმჯობესდება 7 დღის განმავლობაში. კერძოდ კი:

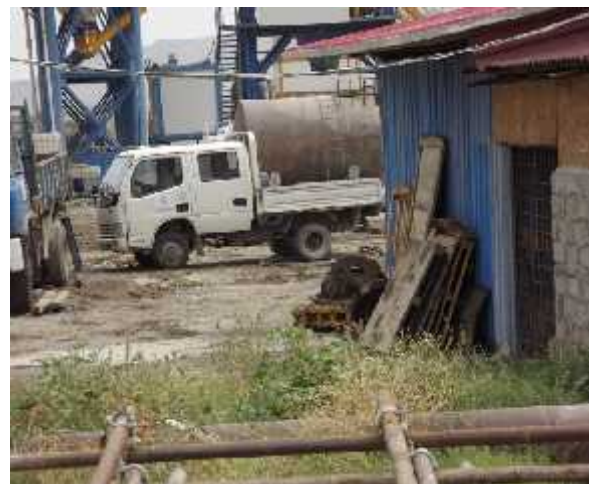
სამშენებლო ბანაკი
სახიფათო მასალების შემცველი
კონტეინერები დახურულ შენობაში იქნა
გადატანილი

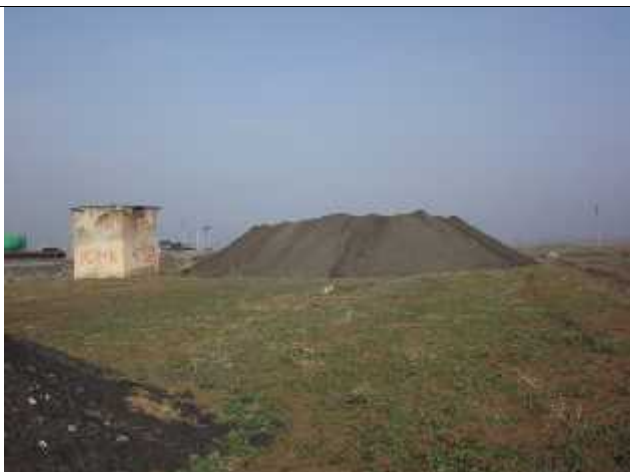
პიკეტი 138
მოფრეზილი ასფალტი დაყრილია ნიადაგის
ზედა ფენაზე

წარმოდგენის თარიღი	შეუსატყვისობის აღწერა	არეალი	საჭირო შემასწორებელი ზომა	ბოლო ვადა	განხორციელებული შემამსუბუქებელი ზომები
04.02.2015	არსებული გზიდან მოფრეზილი ასფალტი გატანილი იქნა გასხვისების ზოლის გარეთ და დაფარა ორი ხე.	პიკეტი 116.50	შენახული მასალის გატანა ინჟინრის მიერ დამტკიცებულ ადგილას	10.02.2015	მოფრეზილი ასფალტი გატანილი იქნა

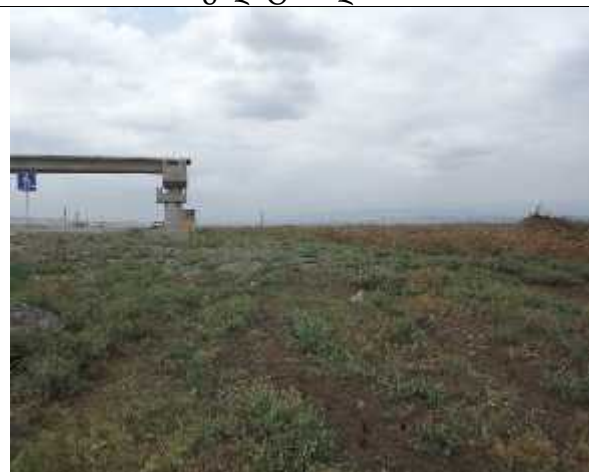
პიკეტი 138
მოფრეზილი ასფალტი გატანილია და
გამოყენებულია მისასვლელი გზების
მოსაწყობად

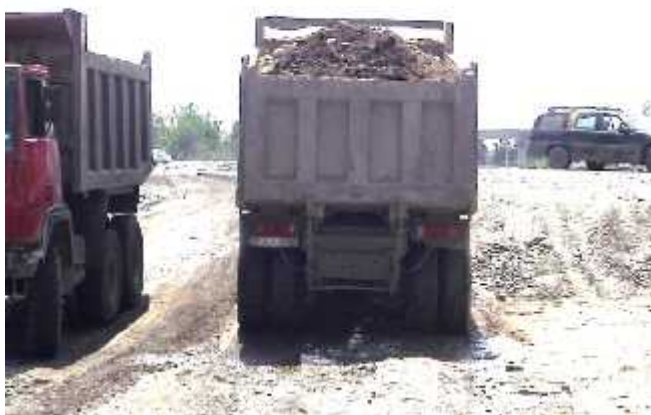
კონტრაქტორის სატვირთო მანქანები,
რომლებსაც ფხვიერი მასალა გადააქვს არ არის

ქვე-ნიადაგის ტრანსპორტირებისას კონტრაქტორი იყენებს ღია საბარგულიან სატვირთო მანქანებს. კონტრაქტორს მიეცა ინსტრუქტაჟი დაფაროს ყველა სატვირთო მანქანა ფხვიერი მასალის ტრანსპორტირებისას. 2015 წლის ივნისში კონტრაქტორმა დაამონტაჟა საფარები ყველა მანქანაზე.

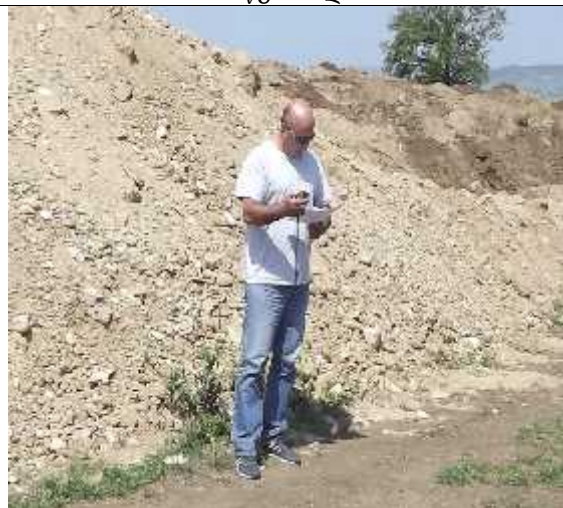
კარიერის ექსპლოატაცია ხორციელდება GPS
კოორდინატების ფარგლებში, რაც

გადახურული	ლიცენზიით არის მოთხოვნილი
